Studiu de Caz

Furnal 5 - Arcelor Mittal - Galati

Etape in reabilitarea betoanelor

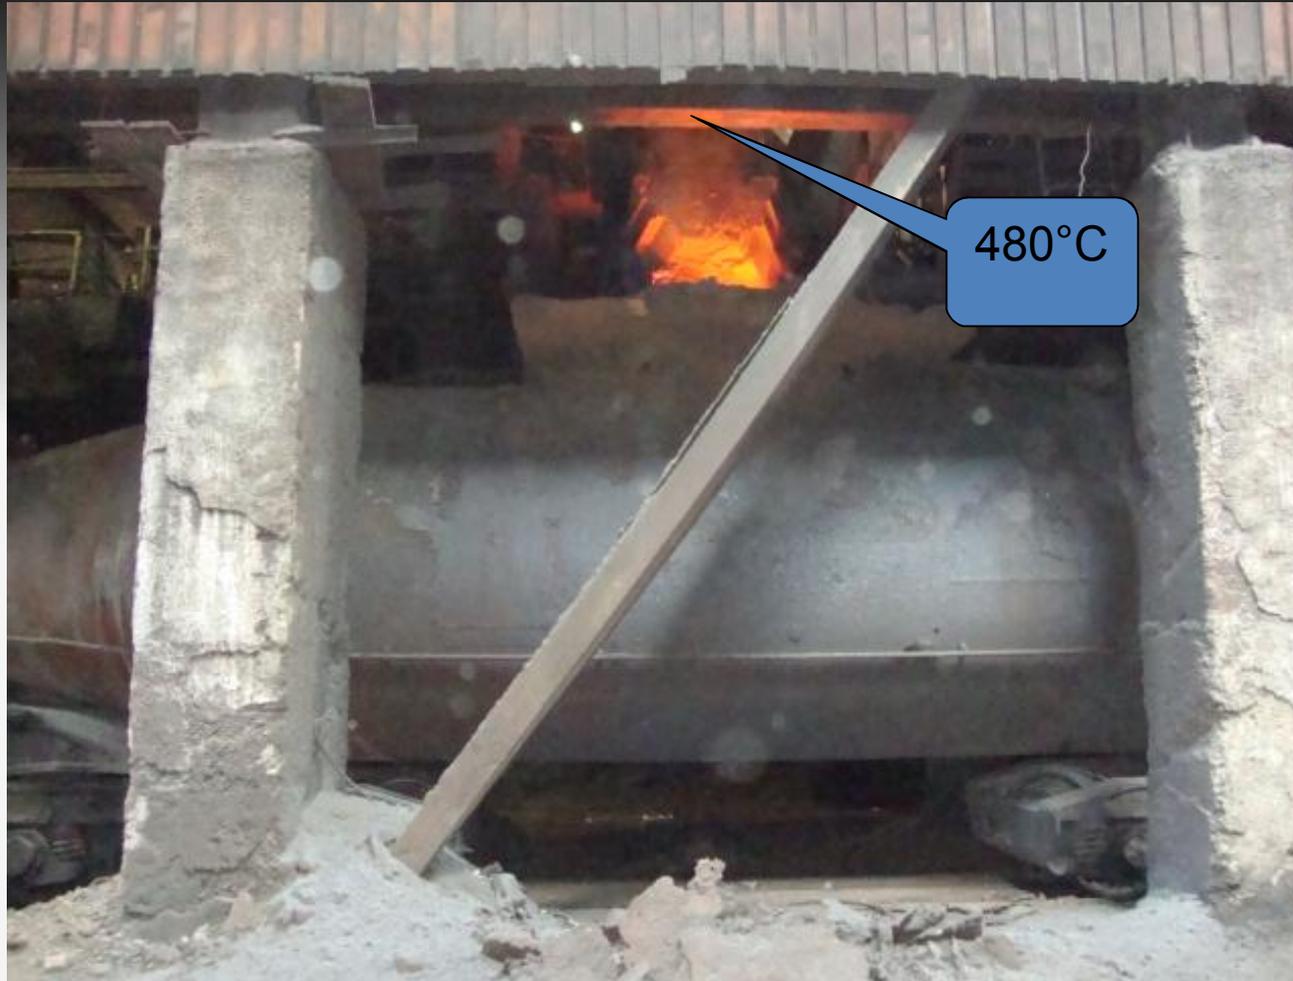
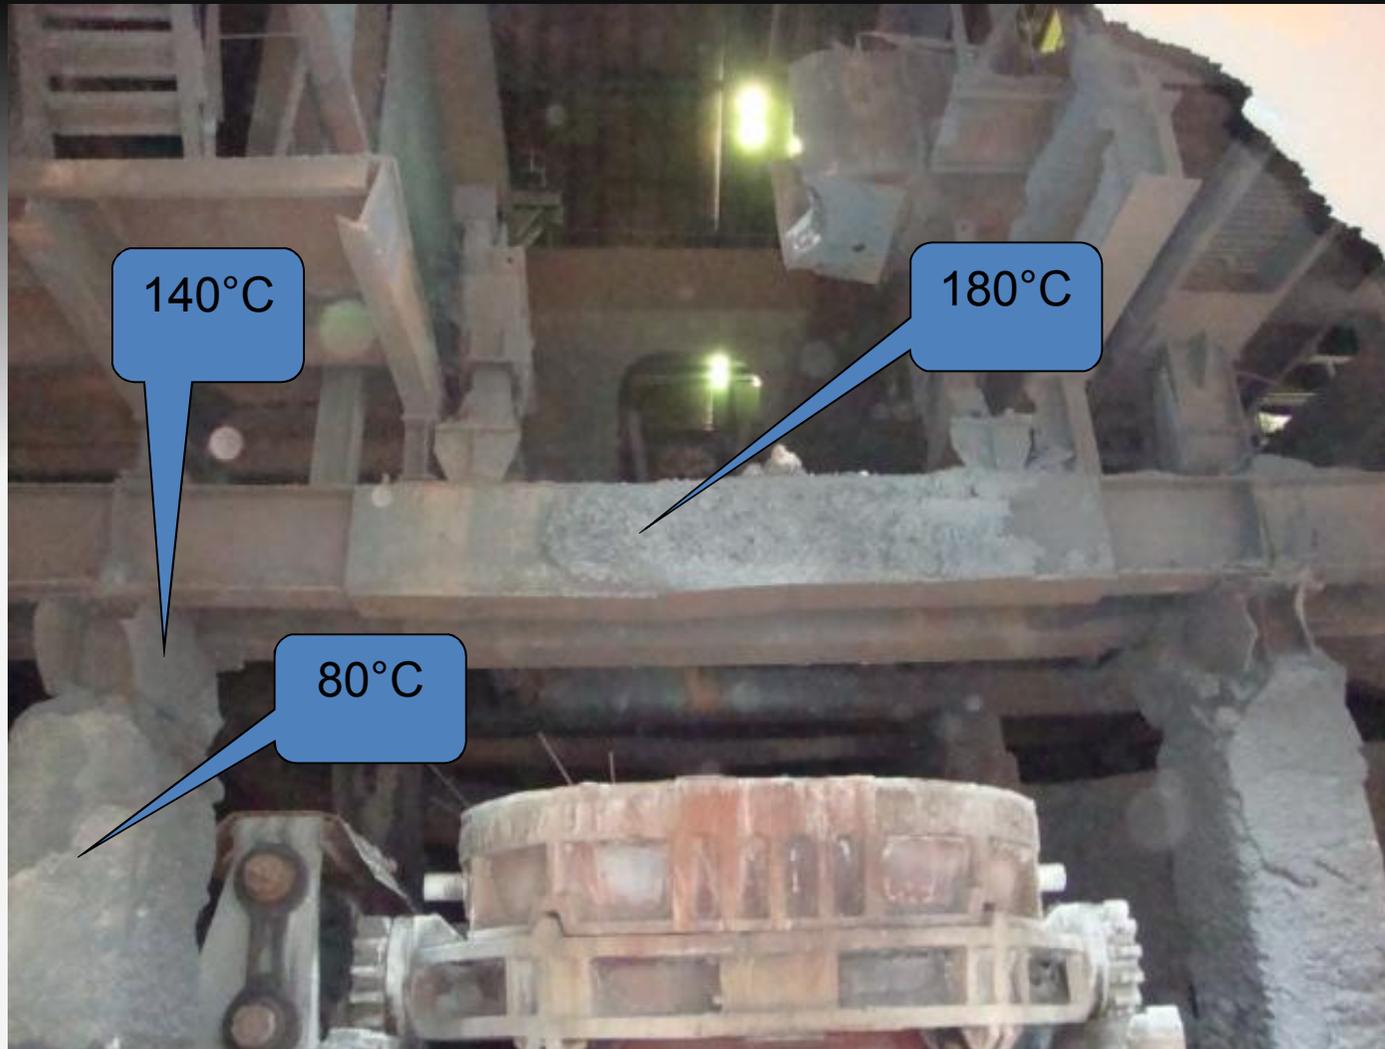
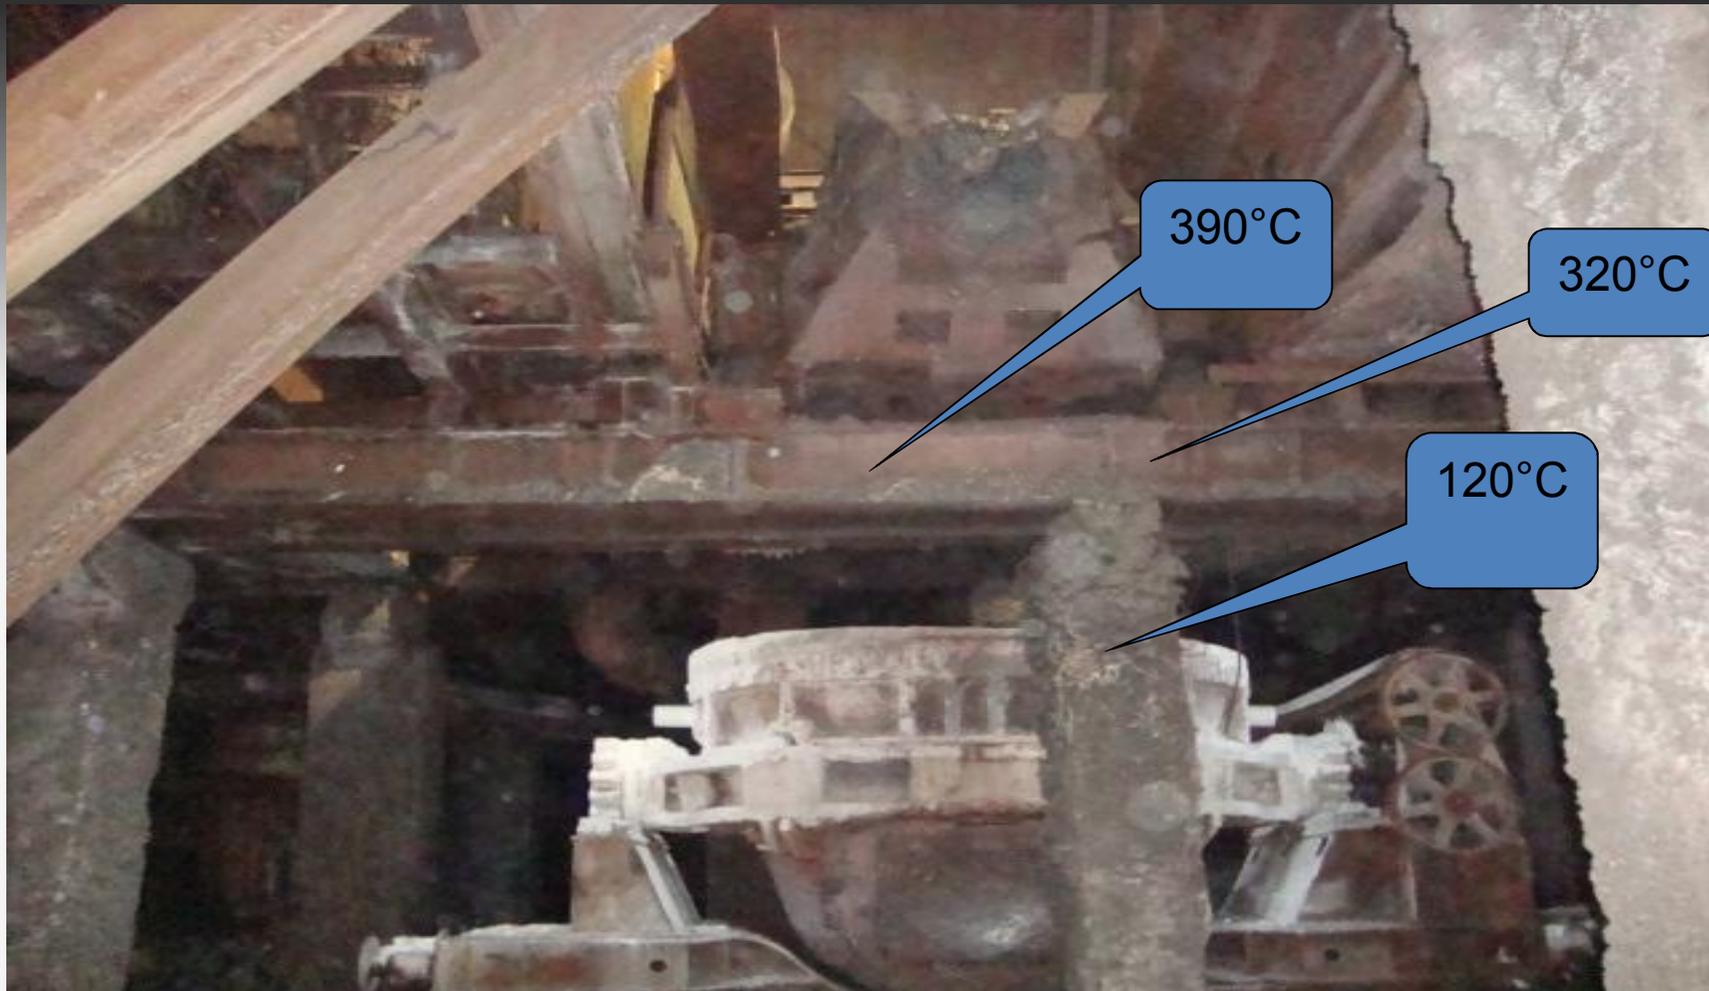
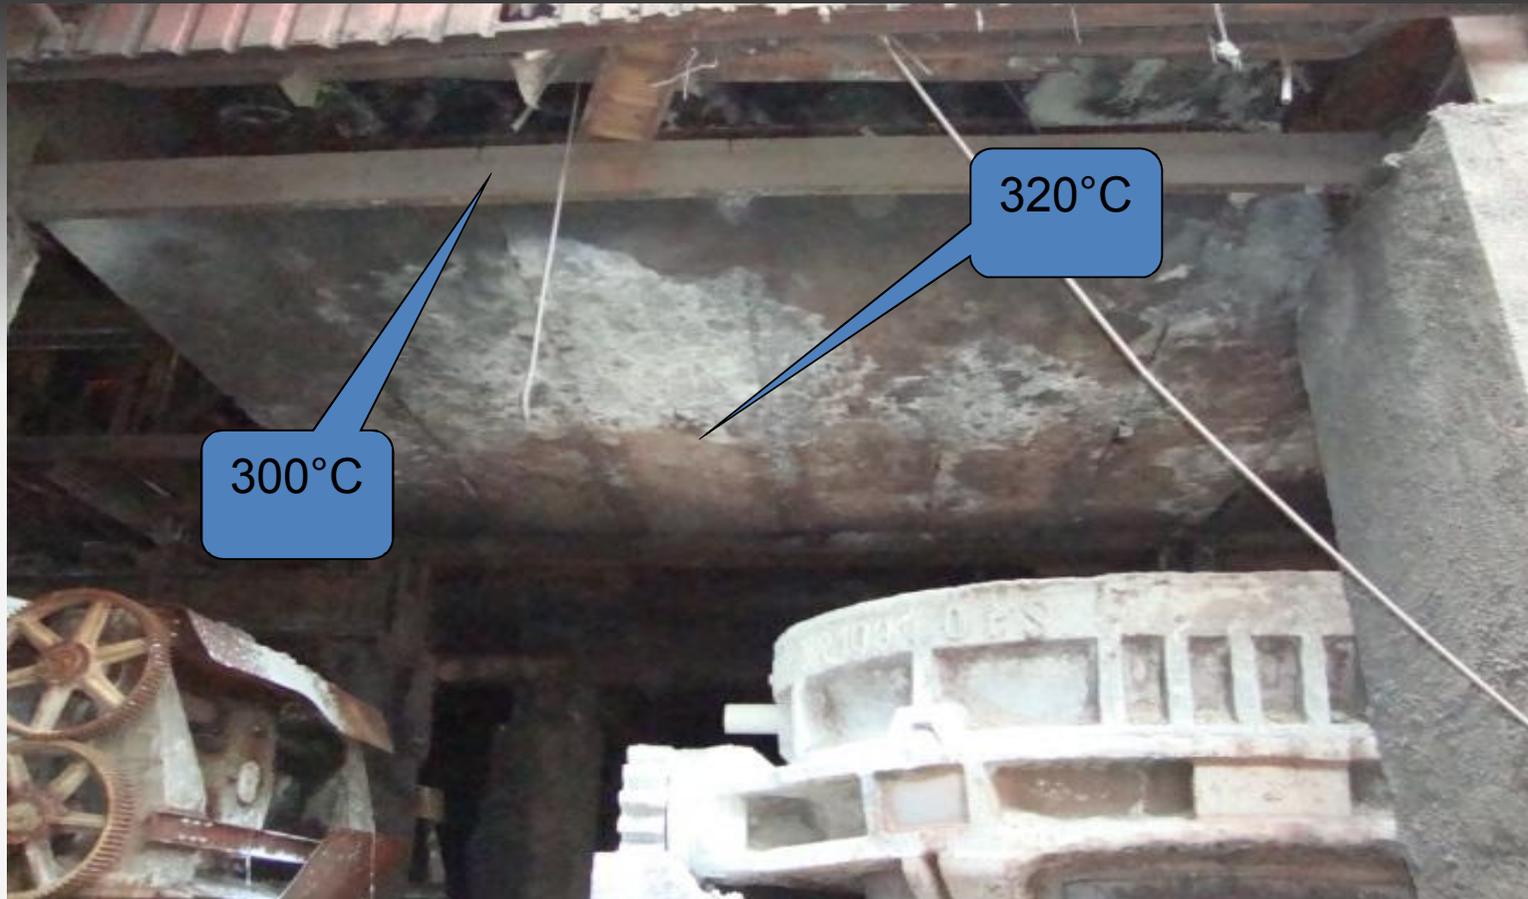
- Gazul emanat la topirea fontei cauzeaza o agresiune sufatica extrema.
 - Din acest motiv zona centrala a platformei este cea mai afectata, prezentand degradari produse de taumasita.
- Expunerea termica la randul ei este extrema.

Masuratori temperaturi grinzi metalice zona
jgheaburilor basculante si manta metalica jgheaburi fixe
Furnal nr.4
