ANALIZA UNEI CONSTRUCȚII EXISTENTE CU STRUCTURA ÎN CADRE DE BETON ARMAT

La solicitarea conducerii Fabricii de Bere "Timișoreana" S.A. din Timișoara, un colectiv de cadre didactice din cadrul Facultății de Construcții, Universitatea "Politehnica" din Timișoara a efectuat expertizarea structurii de rezistență de la hala de fierbere.

5.1. Descrierea construcției

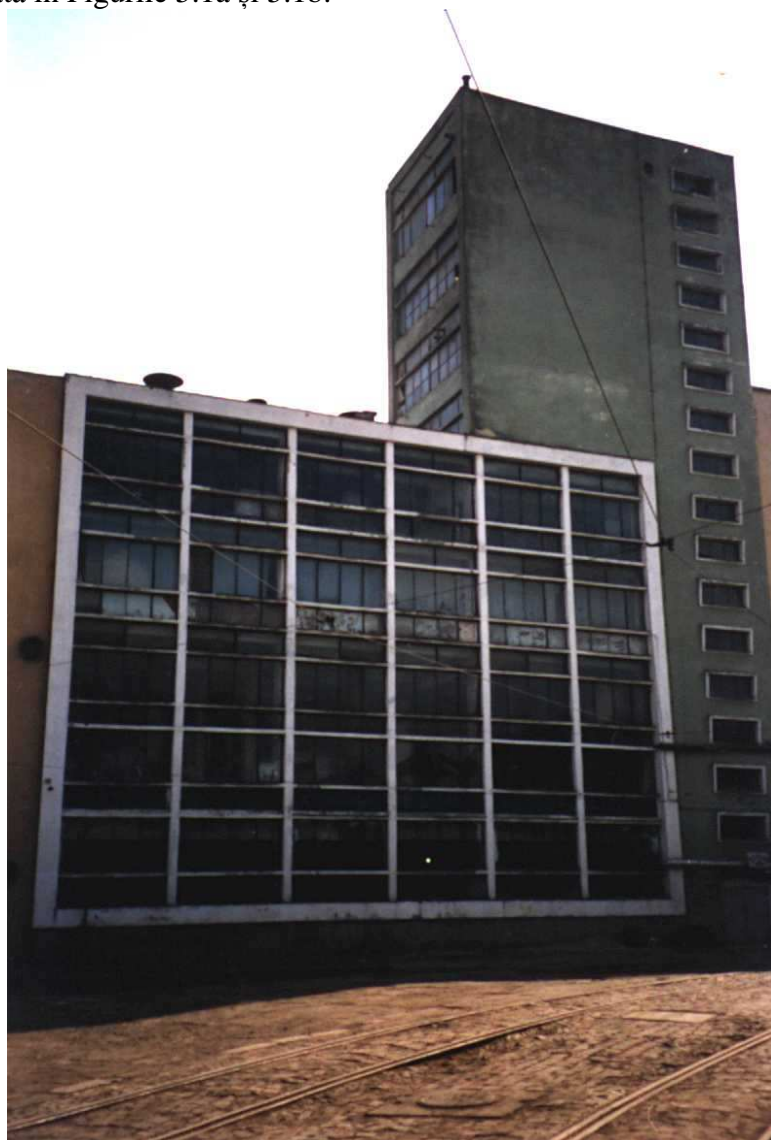
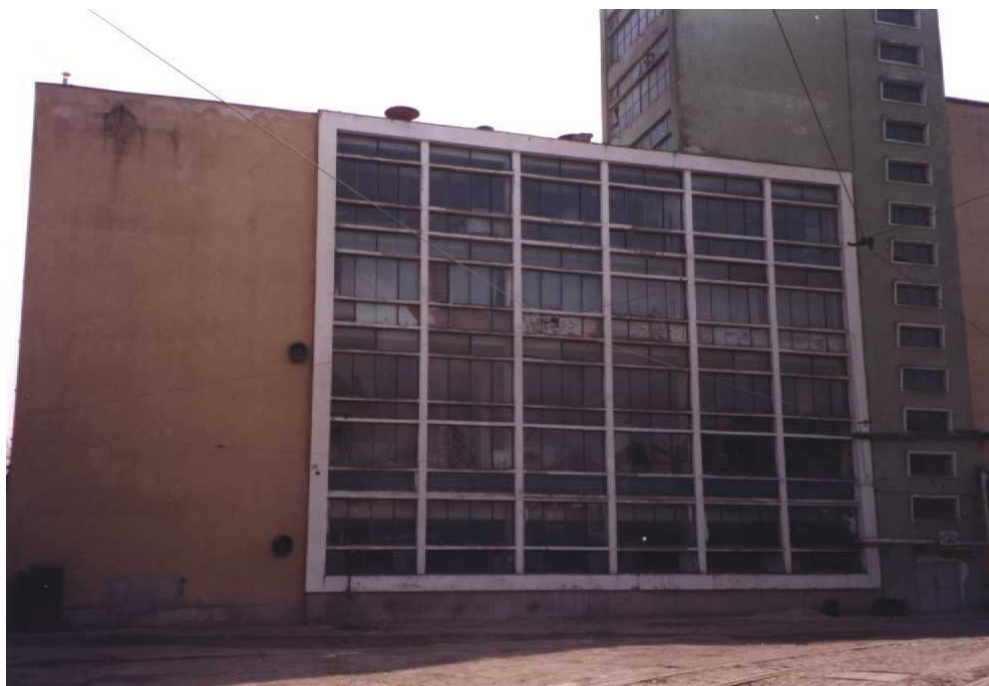
Obiectivul expertizei tehnice de la Fabrica de Bere "Timișoreana" îl reprezintă hala de fierbere prezentată în Figurile 5.1a și 5.1b.

Figura 5.1a. Hala de fierbere - fațada principală.

Figura 5.1b. Hala de fierbere - fațada principală.

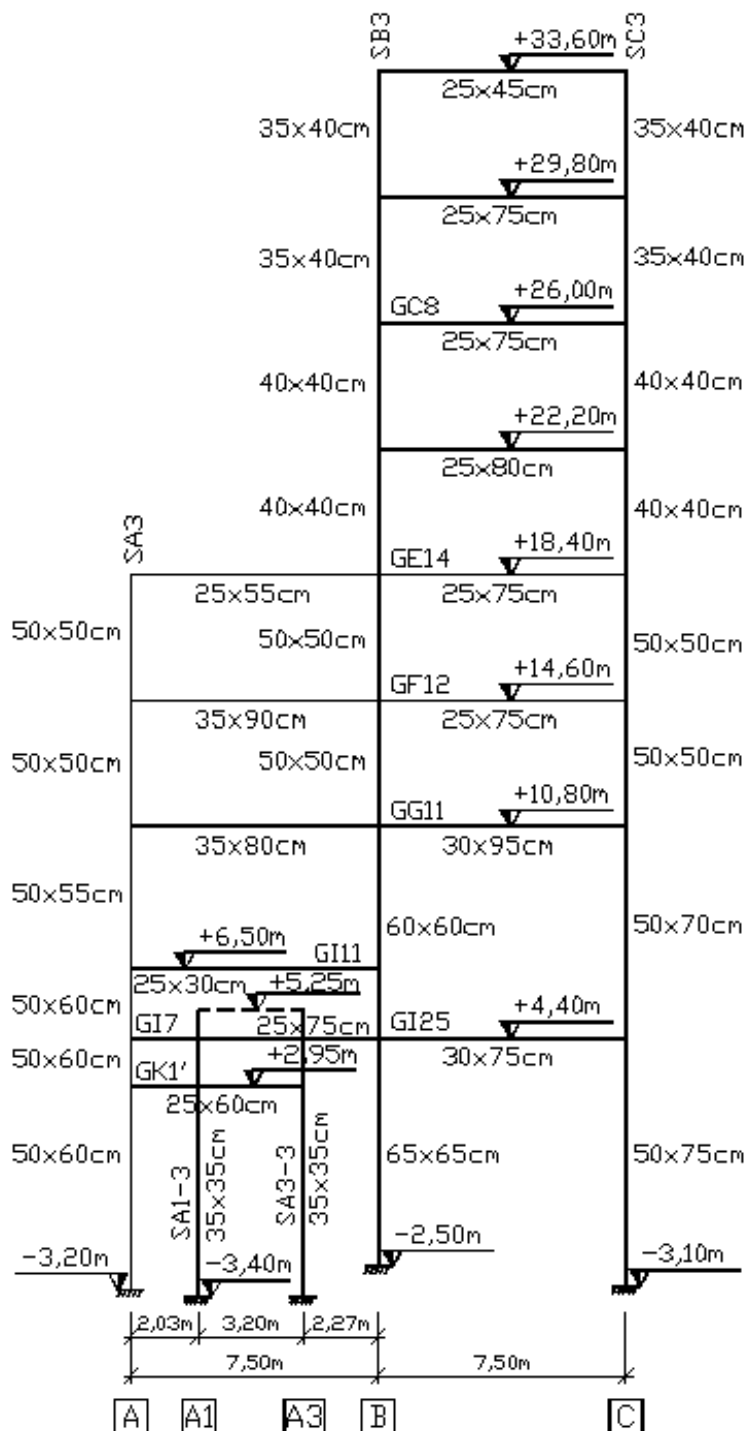
Structura verticală de rezistență este realizată în soluția cadre de beton armat monolit dispuse pe direcție transversală - Figura 5.3 - și longitudinală - Figura 5.4.

Figura 5.3. Cadrul transversal ax 3-3.

Schema statică a cadrelor plane analizate este cea prezentată în Figura 5.3 respectiv Figura 5.4.

- riglele degradate din acțiunea agenților agresivi exteriori: rigla GG11 (Figura 5.3) a cadrului transversal - elementele finite 10 și 11 (Figura 5.7); rigla GG8 (Figura 5.4) a cadrului longitudinal - elementele finite 10, 13-15 (Figura 5.8);
- stâlpii degradați din acțiunea agenților agresivi exteriori și stâlpii cei mai solicitați din încărcări exterioare: stâlpii SA3, SB3 și SC3 (Figura 5.2) de la nivelele 1 și 2 ale cadrului transversal (Figura 5.3) - elementele finite 21-25, 34-36 și 43-45 (Figura 5.7); stâlpii SB1, SB2-3 (SB2), SB3, SB4 și SB5 (Figura 5.2) de la nivelele 1 și 2 ale cadrului longitudinal (Figura 5.4) - elementele finite 33-36, 39-41, 44-46, 47-49, 56-59 și 67-69 (Figura 5.8).

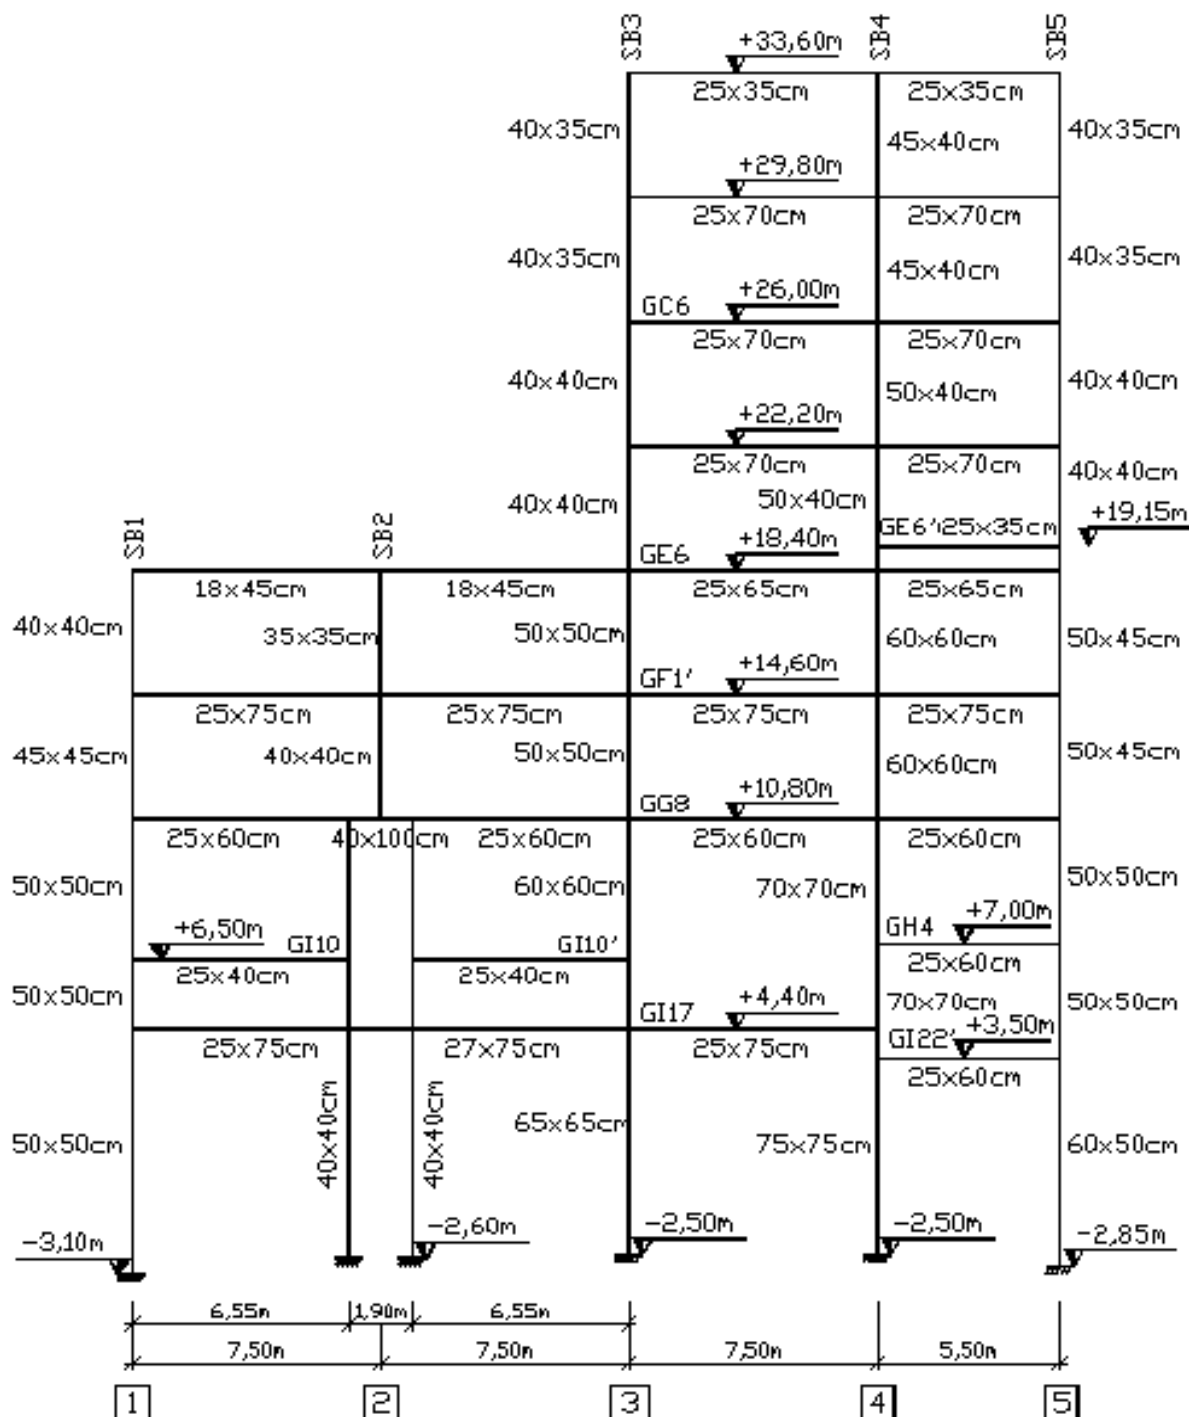
Figura 5.4. Cadrul longitudinal ax B-B.

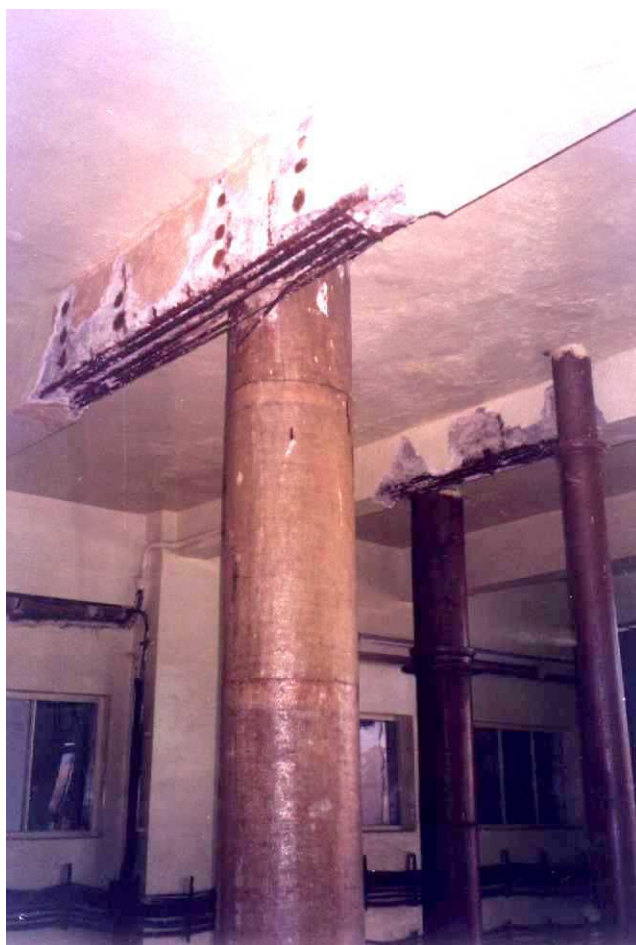
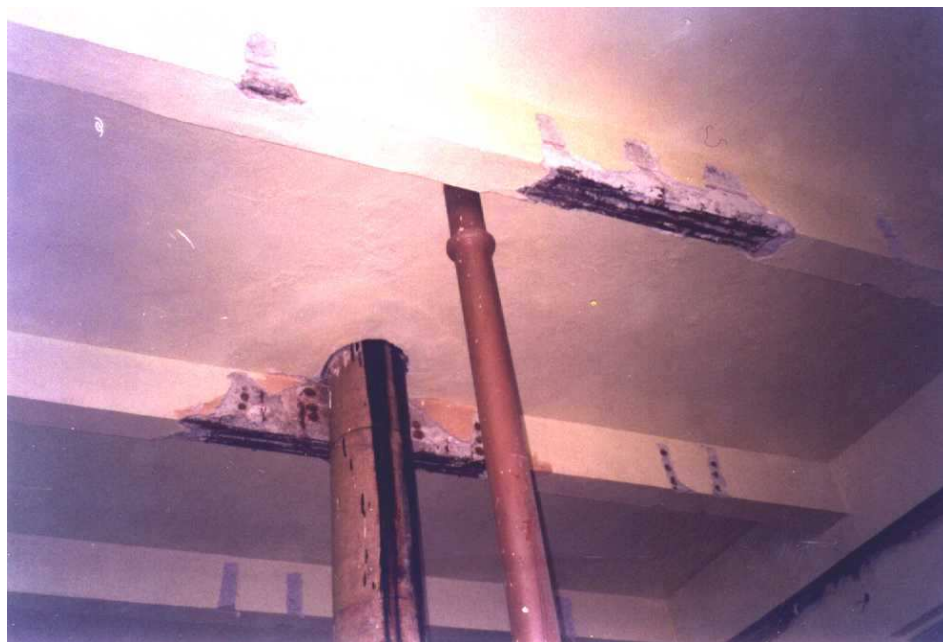
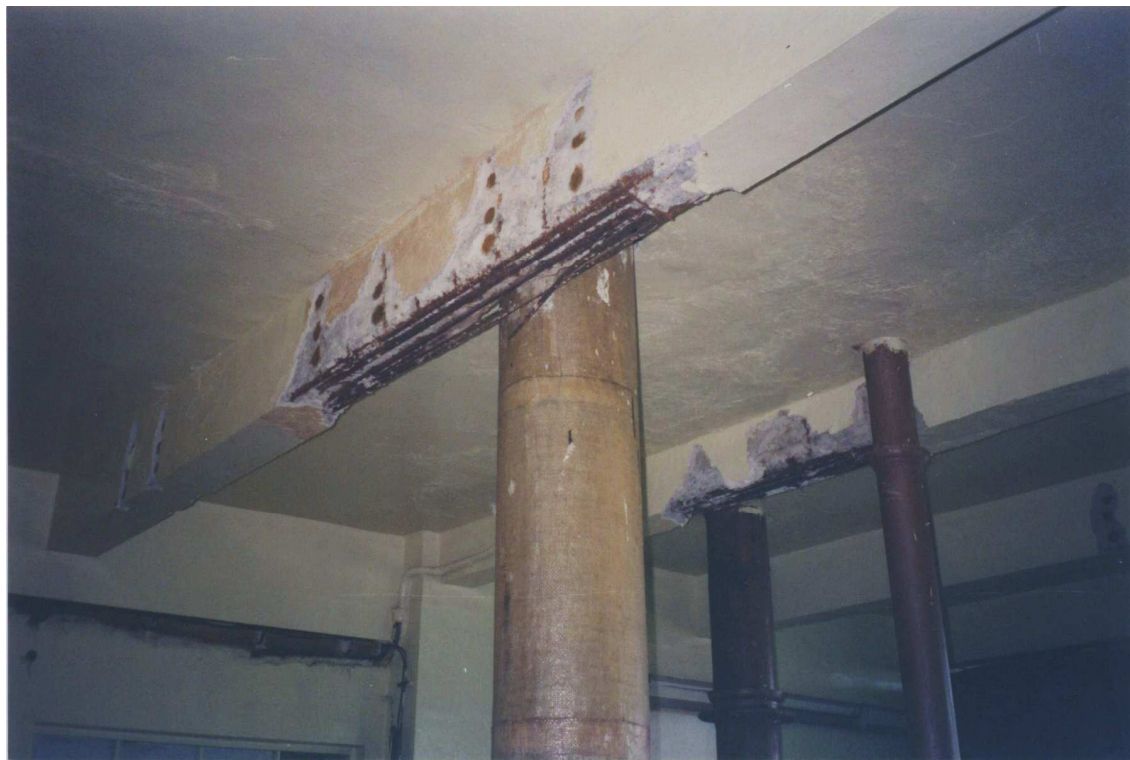
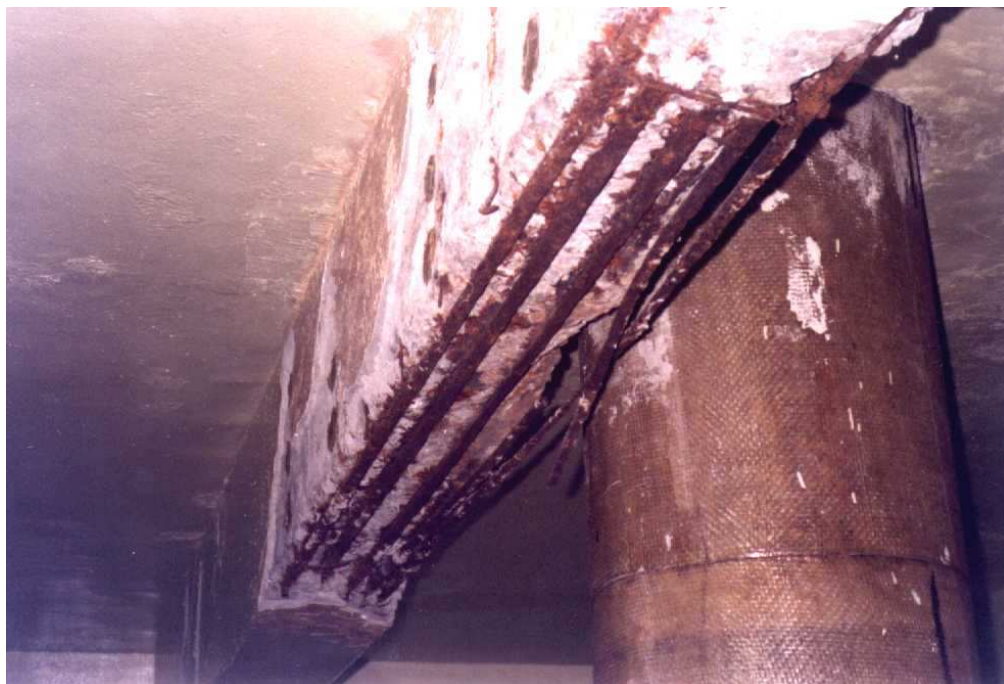
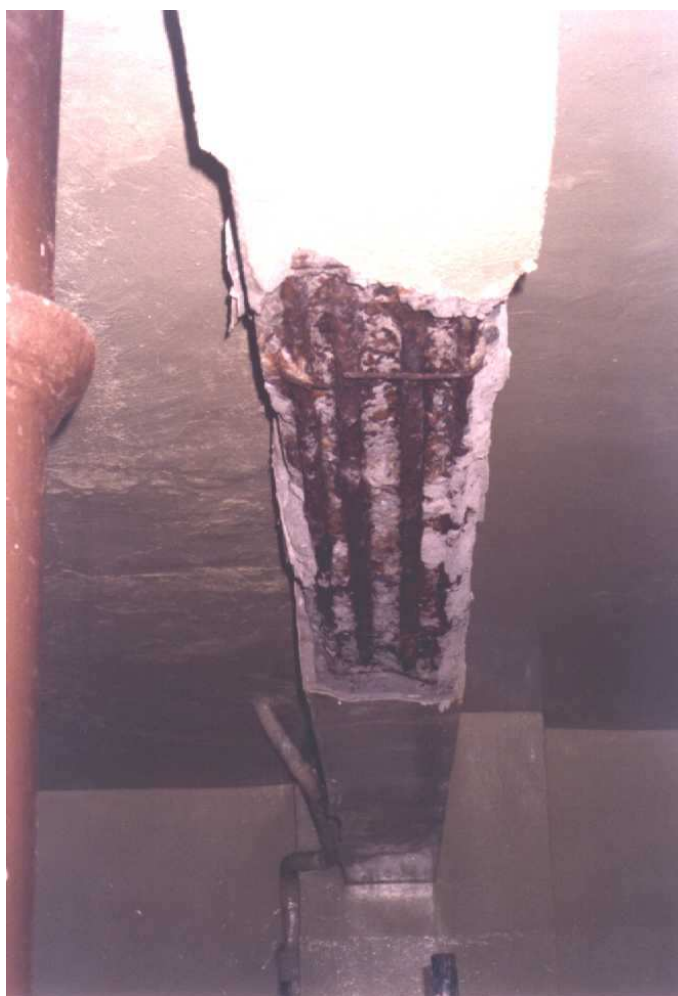
Nervura GG6' este elementul cel mai afectat al structurii. Din Figurile 5.5 (a,b,c,d) se constată: exfolierea completă a betonului de pe porțiunea centrală, corodarea completă a etrierilor la partea inferioară (5 perechi de etrieri) și corodarea sensibilă a celor cinci armături longitudinale de rezistență dintre care două sunt deja rupte. Această nervură are complet afectată capacitatea portantă în zona centrală și deci nu se mai poate conta pe capacitatea ei de rezistență.

Grinda longitudinală GG8 este, de asemenea, foarte afectată. Din Figurile 5.5 (a,b,c,e) se observă: exfolierea completă a betonului de pe porțiunea centrală, corodarea completă a trei perechi de etrieri, corodarea sensibilă a armăturilor longitudinale de rezistență. Capacitatea portantă a grinzii este, de asemenea, puternic afectată și prin aceea că se constată fisuri orizontale pe fețele laterale deasupra armăturilor corodate.

Cauzele care au condus la apariția acestor defecte locale ale unor elemente de rezistență sunt datorate acțiunii ionilor de clor care au rezultat din soluțiile de sare ce au existat, o anumită perioadă, pe planșeul respectiv (cota +10,80 m).

a) Degradările observate la grinzile GG6', GG8 și GG11 și stâlpul SB3 prin corodarea puternică a armăturii de rezistență se datorează penetrării ionilor de clor din soluțiile de sare care au existat, la un moment dat, pe planșeul respectiv. Măsurile de protejare a elementelor de planșeu, prin vopsire periodic, au făcut ca procesul de carbonatare să nu fie extins pe adâncimi prea mari în elementele de beton armat.

Luând în considerare degradarea accentuată a betonului din jurul armăturilor de rezistență de pe porțiunea centrală a grinzilor secundare s-a procedat la o îndesire a bridelor.

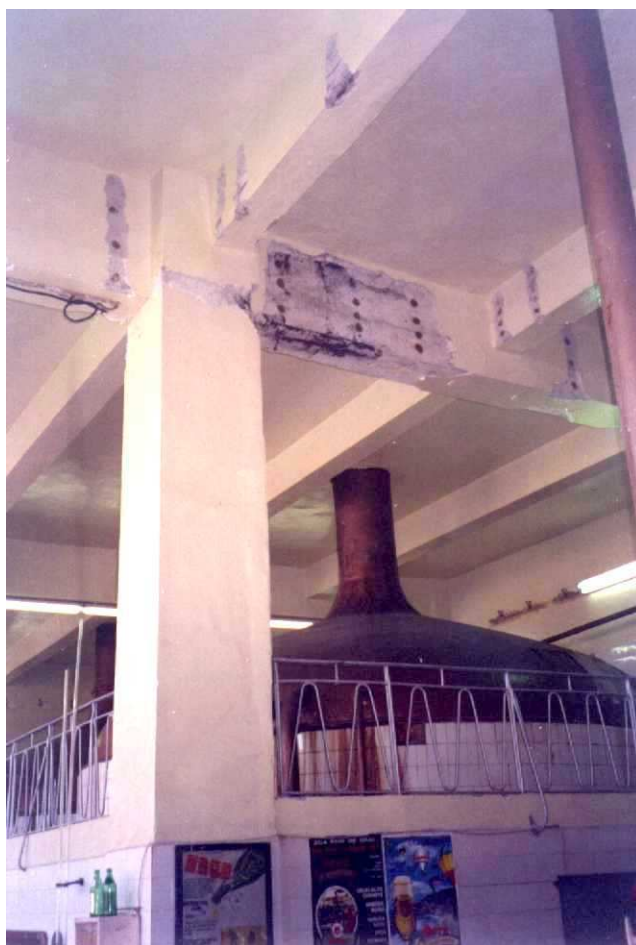
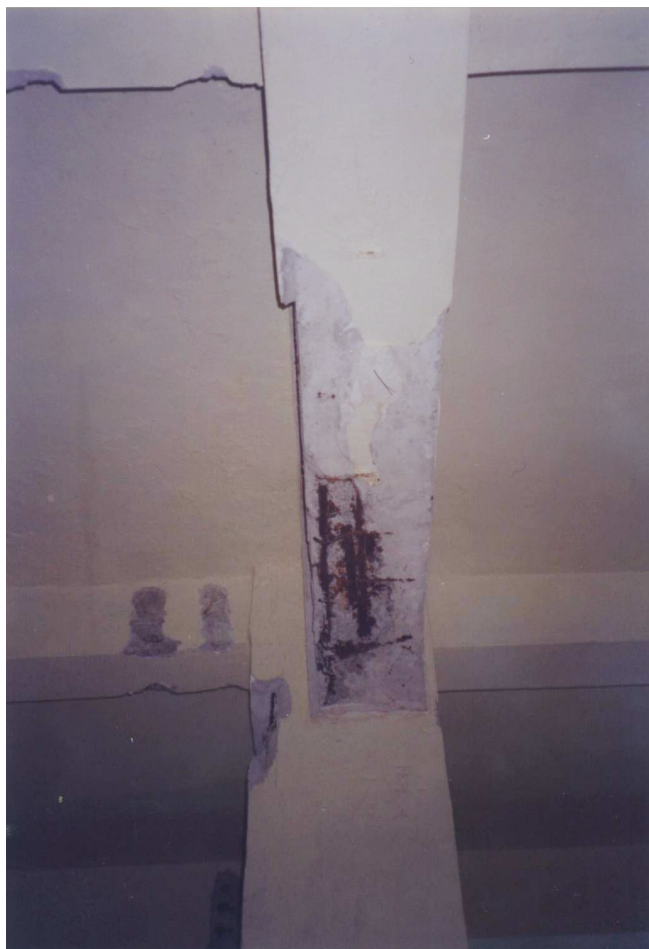
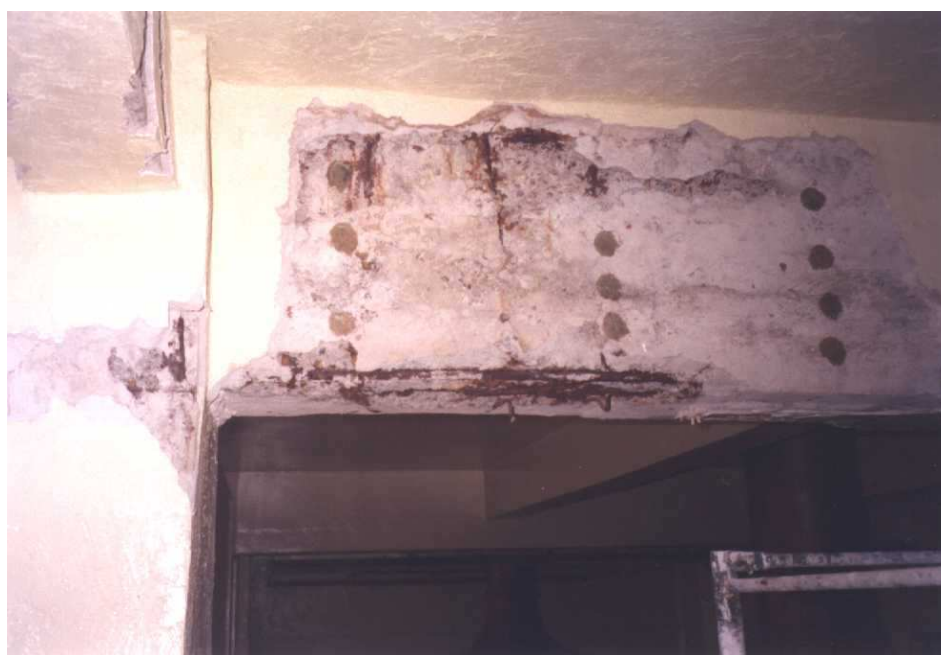
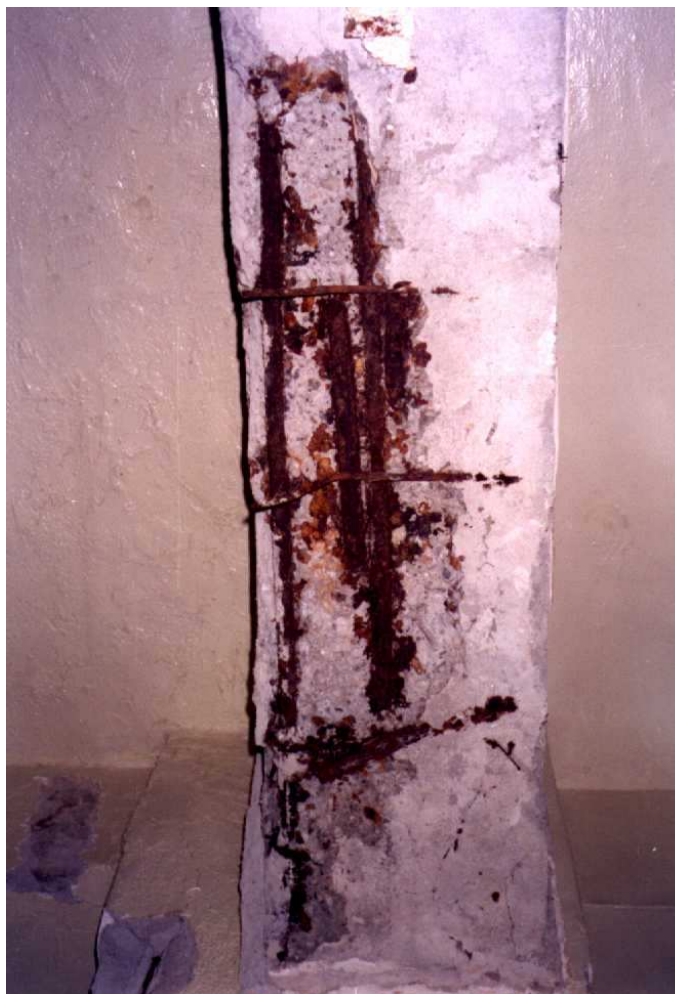
b) Grinda principală GG11 de la cota +10,80 m - Figurile 5.6 (a,b,c,d) - este puternic afectată prin: exfolierea betonului în apropierea reazemului, coroziunea puternică a etrierilor și armăturilor longitudinale în aceeași zonă, apariția unor fisuri înclinate în apropierea legăturilor cu stâlpul, beton degradat în aceeași zonă. Având în vedere rolul acestei grinzi în structură cât și apariția degradărilor în zona periculoasă a zonei plastice potențiale se apreciază că rezerva de rezistență a acestei grinzi este sub orice limită admisă.

c) Stâlpul SB3 de între cotele +6,50 m și +10,80 m - Figurile 5.6 (a,b,c) - are un început de degradare cu consecințe periculoase în zona de susținere a grinzilor, deci în secțiunea cu solicitări maxime (momente încovoietoare). Degradările sunt observate prin: fisuri paralele cu armăturile verticale de rezistență, exfolierea betonului și corodarea unor armături verticale, mai vizibil în unul dintre colțurile stâlpului.

Soluțiile propuse, similare cu cele prezentate la grinzile secundare, țin seama de particularitatea degradării acestei grinzi: coroziunea armăturilor longitudinale în apropierea îmbinării (rezemării) cu stâlpul; etrieri la distanțe mari (circa 25 cm) în zona rezemării.
