SOLUȚII NOI PENTRU REABILITAREA CONSTRUCȚIILOR EXISTENTE

6.1. Construcție industrială cu structura în cadre de beton armat

6.2. Construcție istorică cu structura din zidărie - Muzeul Banatului

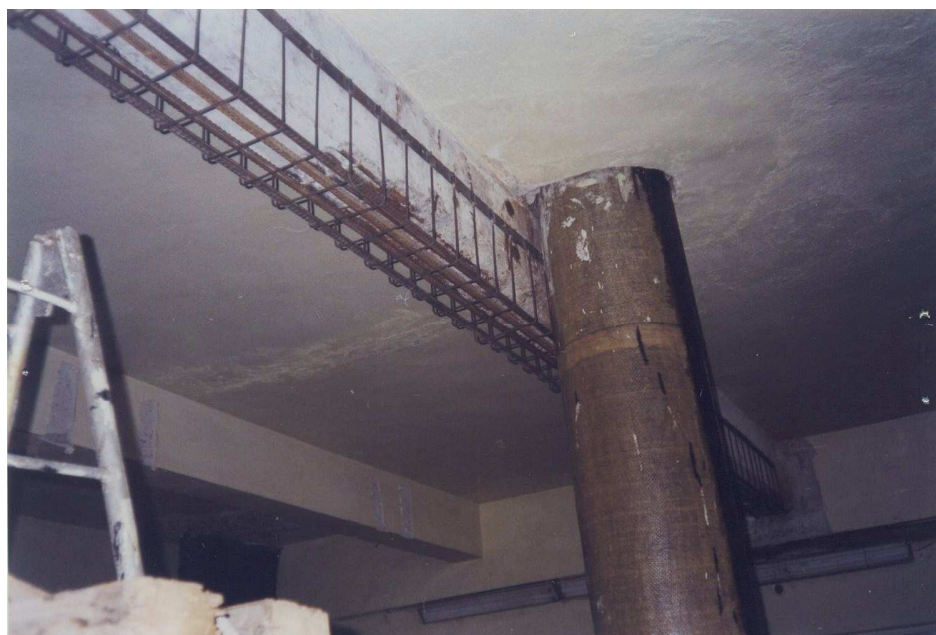
Figura 6.2. Consolidarea grinzii GG6'.

Aspecte din timpul execuției lucrărilor sunt prezentate în Figura 6.2.

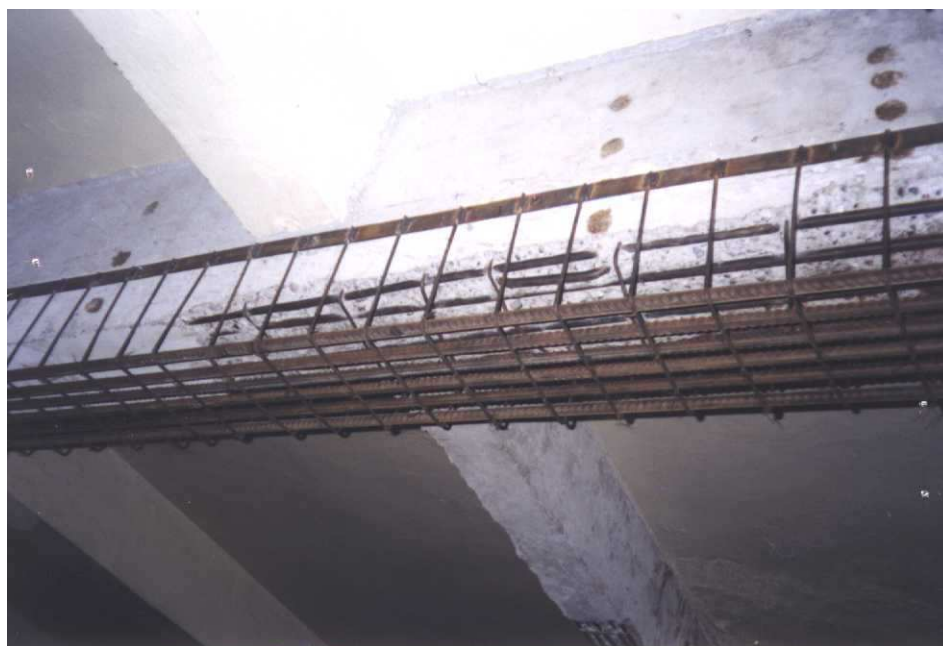
Figura 6.4. Consolidarea grinzii principale GG11.

Aspecte din timpul execuției lucrărilor sunt prezentate în Figurile 6.4 și 6.5.

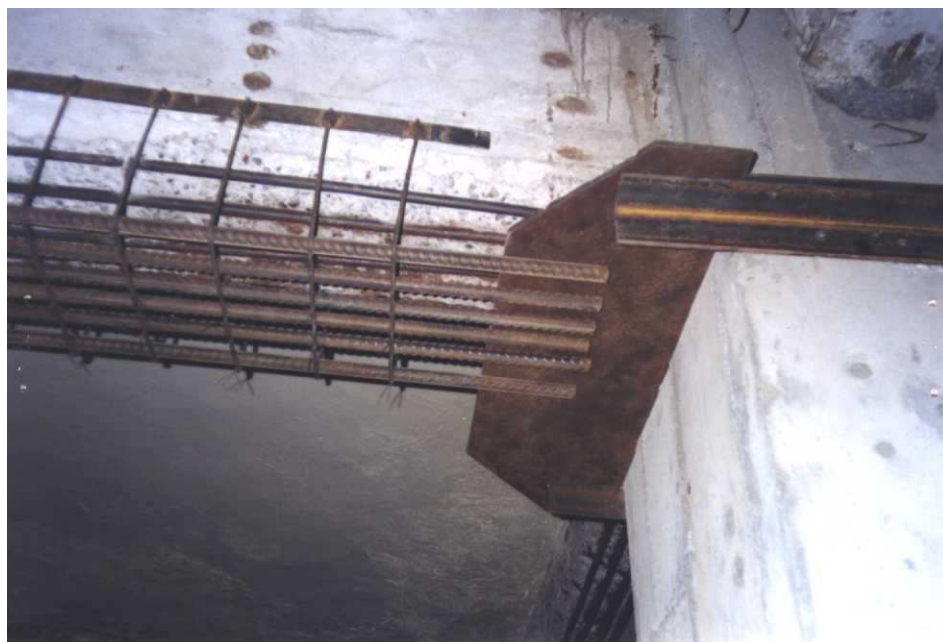
Figura 6.5. Fixarea armăturilor noi din grinda GG11, la capăt.

Prinderea barelor noi dispuse la capete s-a făcut ca la grinzile secundare, prin intermediul unor gusee metalice ancorate pe stâlpi prin intermediul unor profile metalice fixate în beton prin conectori "conexpand" - Figura 6.5.

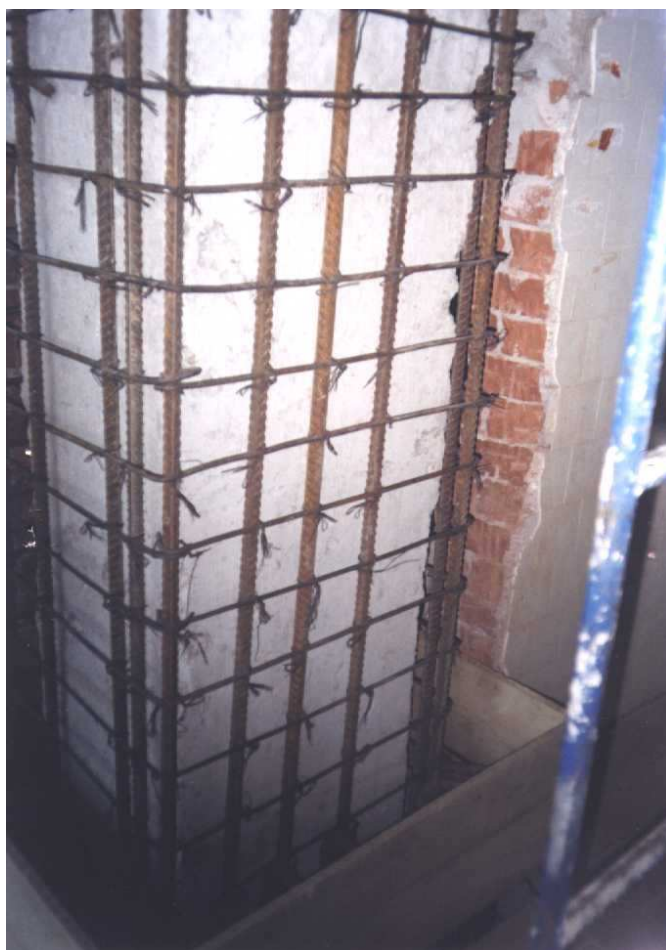
Figura 6.7. Detalii de execuție a consolidării stâlpului SB3.

Deci s-a consolidat numai stâlpul SB3, soluția de consolidare cu beton armat fiind o metodă clasică de cămășuire a stâlpului pe toate cele patru laturi: au fost dispuse 16 ϕ 28, bare din PC52. Grosimea stratului de beton a fost de fiind de 22,5 cm de fiecare parte.

Detalii de execuție a consolidării stâlpului SB3 sunt prezentate în Figura 6.7.

În final s-a ales soluția de consolidare (b) cu stâlpul **SB3** puternic consolidat între nivelul de încastrare în fundații și planșeul de la cota +10,80 m, prezentând următoarele avantaje: este mai facilă în execuție; este mult mai economică - se consolidează un singur stâlp; se poate executa fără întreruperea procesului tehnologic din hala de fierbere.
